# BUSHALTES VOLGENS DE RICHTLIJNEN

**Bushaltes volgens de richtlijnen**

**Opleiding:** Management van de Leefomgeving

**Onderwijsinstelling:** Van Hall Larenstein Leeuwarden

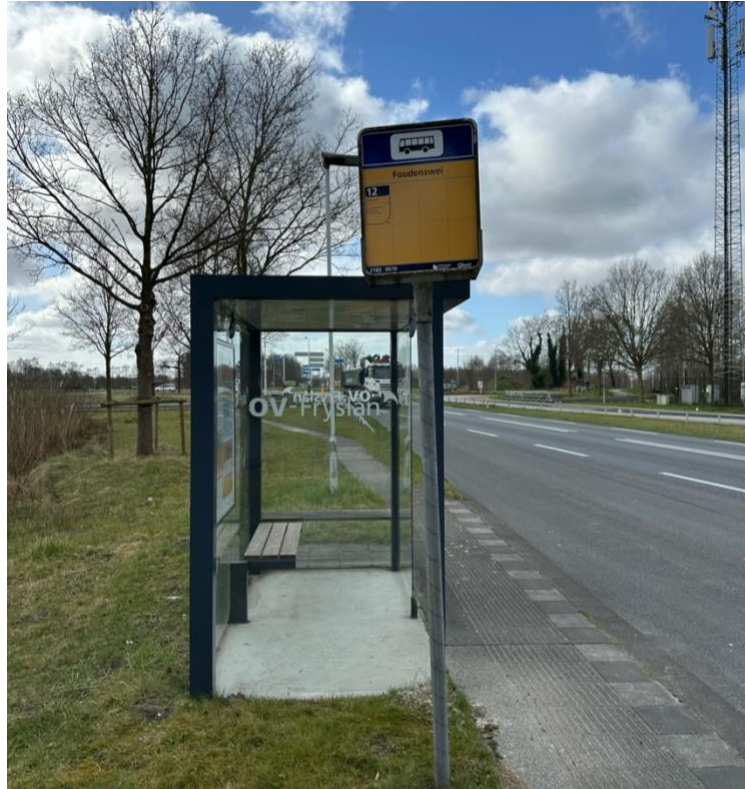
De sociale veiligheid is over het algemeen goed bij deze halte. Er is aan 1 kant een lantaarnpaal aanwezig, maar aan de kant in de richting van Drachten ontbreekt er een lantaarnpaal. Wel is er verlichting in de beideabri's aanwezig. Er is niet veel hoogbouw en struikgewas aanwezig bij de halte waardoor je veel zicht hebt op de omgeving. Dit zorgt voor een veilig gevoel van de reiziger. De halte ziet er netjes onderhouden uit en heeft geen achterstallig onderhoud. Ook dit zorgt voor een veilig gevoel bij de reiziger. Ook ligt de halte niet afgelegen; het ligt namelijk aan een drukke weg en er zijn huizen in de buurt.

Figuur 6 Halte Foudenswei Rottevalle

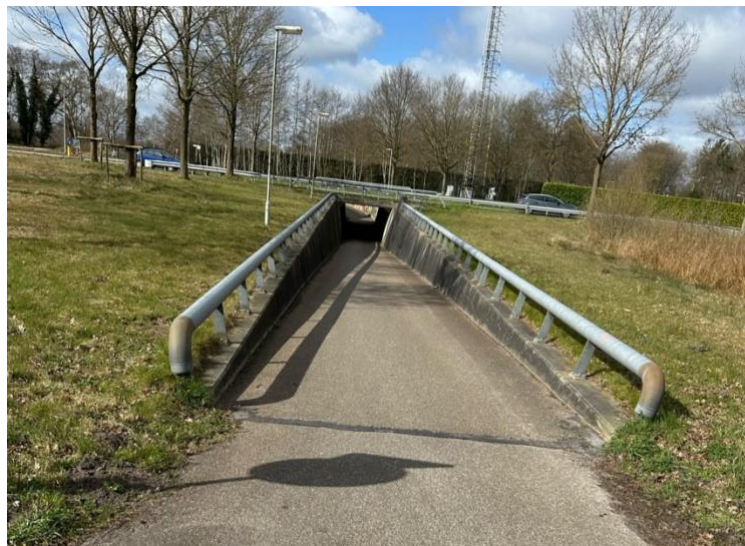
Wel kan de tunnel voor een lagere sociale veiligheid zorgen. Niet iedereen vindt het prettig om 's avonds in het donker door een tunnel te moeten. Maar deze tunnel bevat wel verlichting en in de omgeving eromheen staan ook lantaarnpalen zoals in Figuur 7 te zien is.

Figuur 7 Tunnel bij Foudenswei

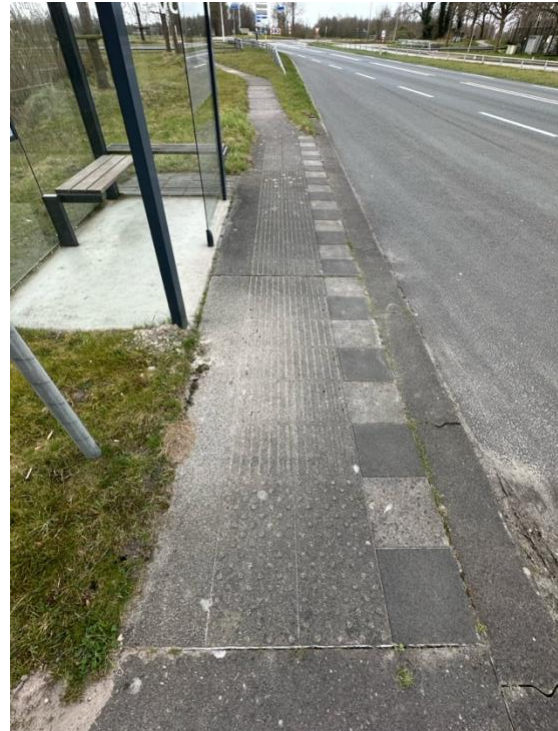
Er zijn zoals in Figuur 8 te zien geleidelijnen aanwezig bij de halte, maar het nadeel is dat deze niet aansluiten op de omgeving. De andere halte ligt best een groot eind verderop aan de andere kant van de weg. Om deze afstand korter te maken is er een aansluiting van de halte met een trap die naar een tunnel leidt. Hier zijn echter niet geleidelijnen voor aanwezig (Figuur 9) waardoor deze route niet toegankelijk is voor iemand die blind of slechtziend is.

Figuur 8 Geleidelijnen

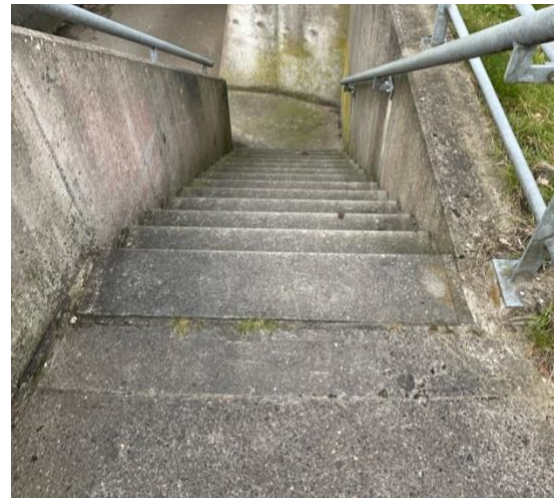
De halte is toegankelijk voor minder validen. Er loopt en pad van de weg naar de halte en deze is begaanbaar met een rolstoel of kinderwagen. Er is niet een te hoge helling en als je door een kinderwagen of rolstoel niet gebruik kan maken van de trap die naar de tunnel leidt, dan kun je door een kleine omweg alsnog de tunnel bereiken.

Figuur 9 Trap die naar tunnel leidt

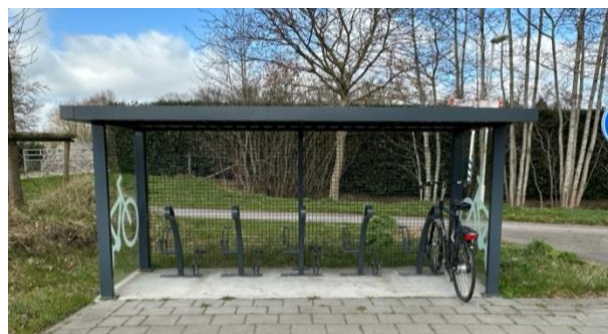
Het algemeen oordeel van de (fiets)voorzieningen heeft een 3 van de 5 sterren gekregen. Er is een fietsenstalling aanwezig en deze is overkapt (Figuur 10). Er is ook een aanbindmogelijkheid voor fietsen. Wel is de afstand tussen de haltes en de fietsenstalling een beetje aan de lange kant. Een voorziening die hier mist is een prullenbak, maar aan de andere kant heb ik hier geen zwerfafval aangetroffen. Ook is er een abri met zitgelegenheid aanwezig (Figuur 11). De abri staat niet ver vanaf de plek waar je moet instappen.

Figuur 10 Fietsenstalling

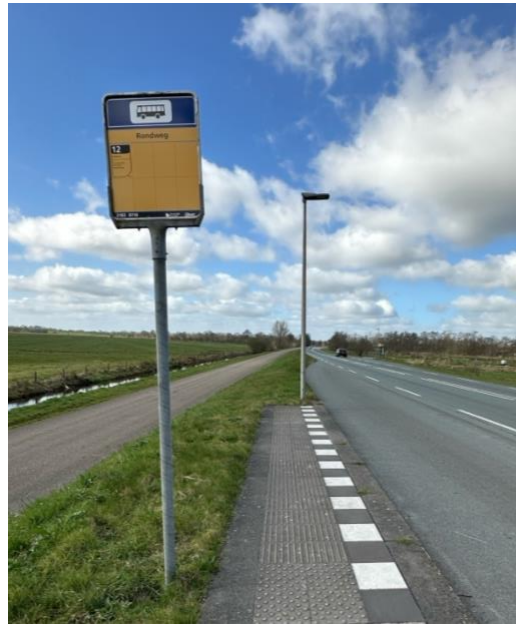
De sociale veiligheid heeft hier 3 van de vijf punten gescoord. De halte ligt aan de een drukke weg en de omgeving eromheen is niet afgelegen. Je hebt een weids zichtveld waardoor je je omgeving goed in de gaten kunt houden en de reizigers zich veilig kunnen voelen. Er is straatverlichting aanwezig bij de halte. Ook is er verlichting aanwezig in deabri's. Om van de ene naar de andere kant te kunnen komen moet je door een tunnel. Hier miste ik nog wel goede verlichting in de omgeving van de tunnel. Nu kon ik alleen verlichting zien in de tunnel en niet erbuiten zoals op Figuur 13 te zien is. Dit zou verbeterd kunnen worden. De halte zelf ziet er goed onderhouden uit waardoor het een strakke uitstraling heeft. Dat zorgt ook voor een veilig gevoel. Wel is de bestrating net voor de weg naar de halte toe, in niet zo'n goede staat (Figuur 14. Dit ziet er rommelig uit en kan de uitstraling van de halte beïnvloeden.

Figuur 12 Halte Rottevalle Rondweg

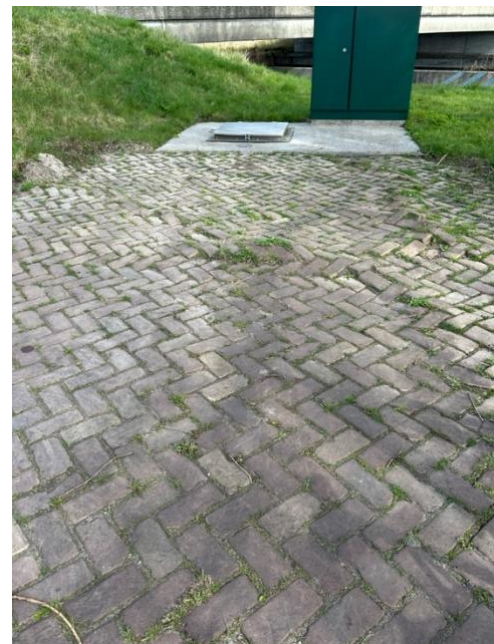
Figuur 14 Slechte bestrating

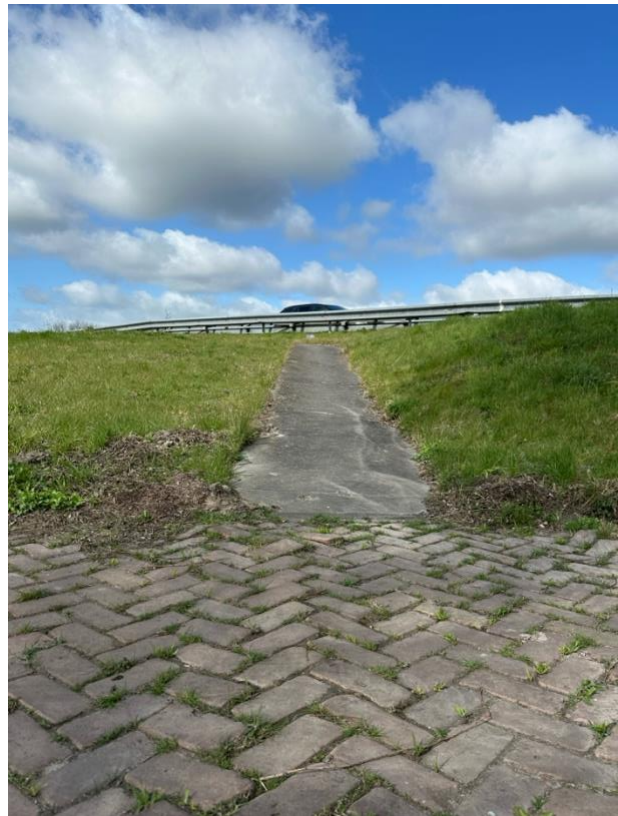
De toegankelijkheid heeft bij deze halte 2 van de 5 punten gegeven. Op het eerste gezicht lijkt de toegankelijkheid van de halte prima, maar als je kijkt naar de toegankelijkheid voor mindervaliden of mensen met een kinderwagen, dan vallen er een aantal punten op. Allereerst is de helling van het pad naar de halte veel te steil Zoals in Figuur 15 te zien is.

Het is zo goed als niet mogelijk om hier met een rolstoel omhoog te komen. Met een kinderwagen zou je hier nog wel omhoog kunnen komen, maar wel met moeite.

**Figuur 15** Steile helling naar halte

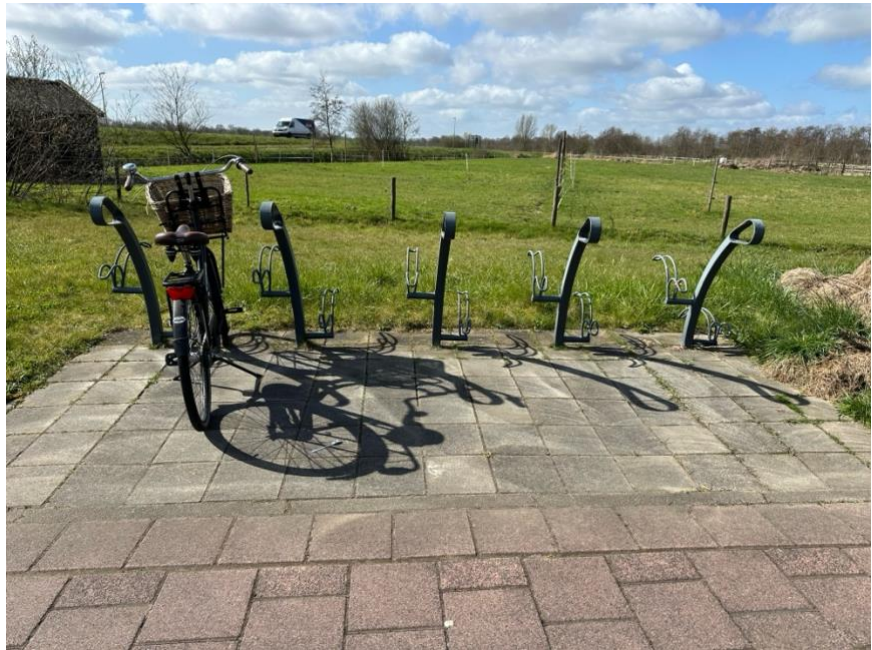
Er is een mogelijkheid om je fiets te stallen (zie Figuur 16), maar deze is niet overdekt. De afstand die je moet afleggen van het fietsenrek naar de halte is aan de grote kant, maar nog wel acceptabel. De halte is goed bereikbaar met de fiets of lopend.

**Figuur 16** Fietsenstalling

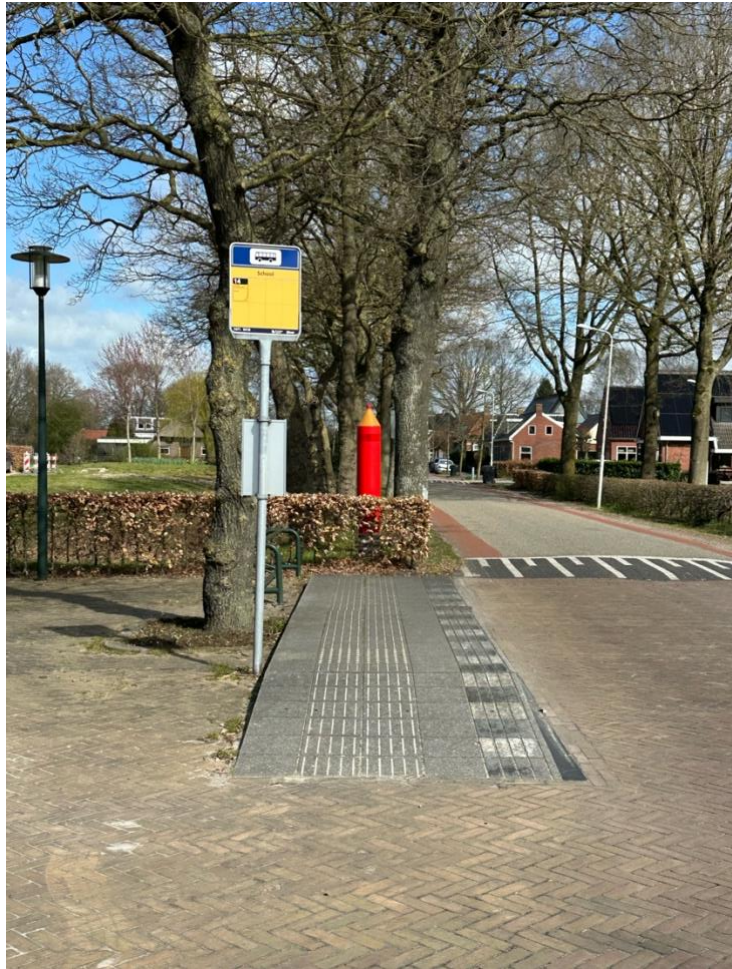
De halte is toegankelijk voor minder validen. De helling om op de halte te komen is niet de stijl. Ook zijn er geleidelijnen aanwezig, maar deze sluiten helaas niet aan op de omgeving. Er is wel een verkeersveilige oversteek bij deze halte door een zebrapad (Figuur 18). Ook is de halte goed te voet of met de fiets toegankelijk en de fietsenstalling is ook dicht bij de halte waardoor je niet ver hoeft te lopen.

Figuur 17 Halte Frieschepalen School

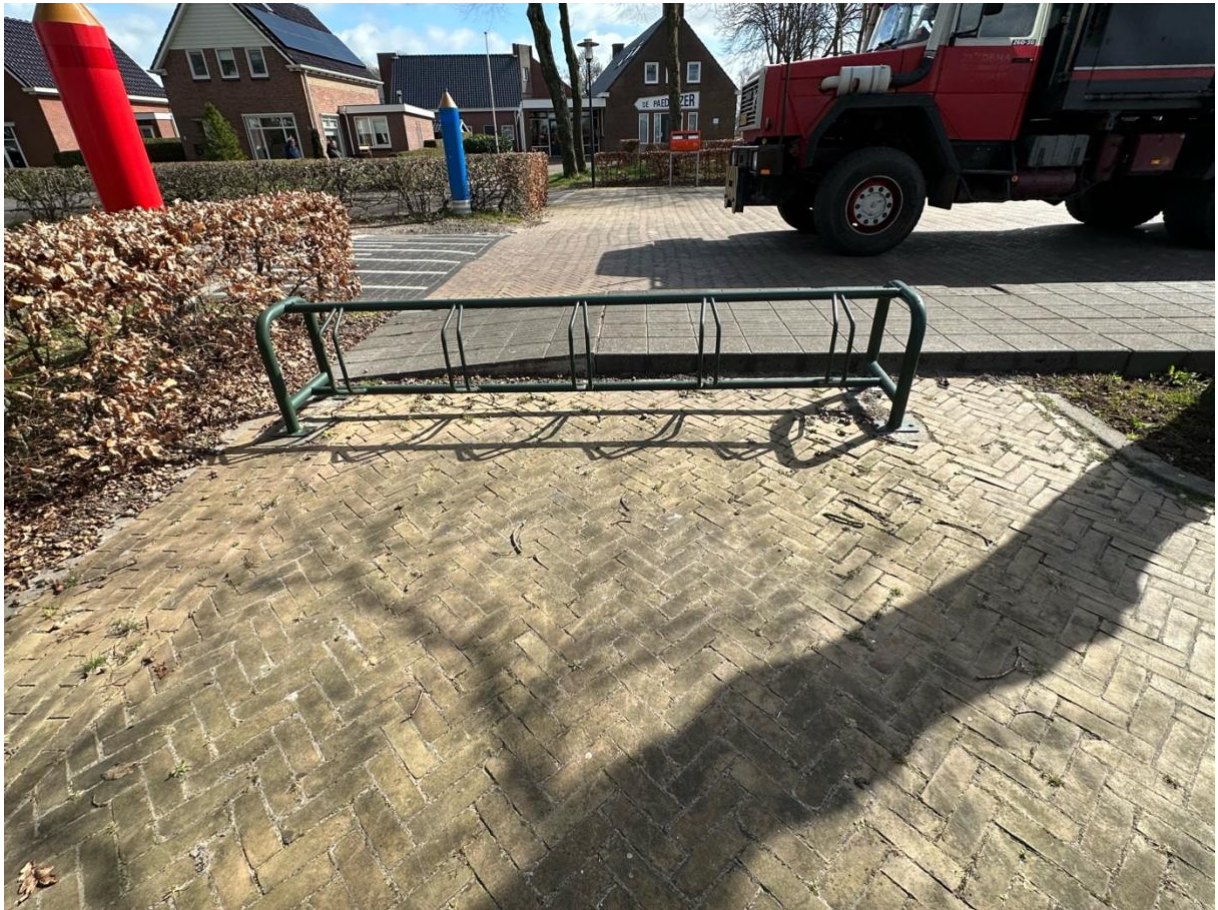
De (fiets)voorzieningen hebben 2 van de 5 punten gescoord bij deze halte. Er is een fietsenstalling aanwezig, maar de kwaliteit hiervan is niet super. In Figuur 19 is de fietsenstalling te zien. Er is niet een aanbindmogelijkheid voor fietsen en als iemand zijn fietsband hierin plaatst, dan is het risico groot dat er een slag in het wiel komt als iemand er tegenaan stoot. Ook is de fietsenstalling niet overdekt.

**Figuur 19** Fietsenrek bij halte

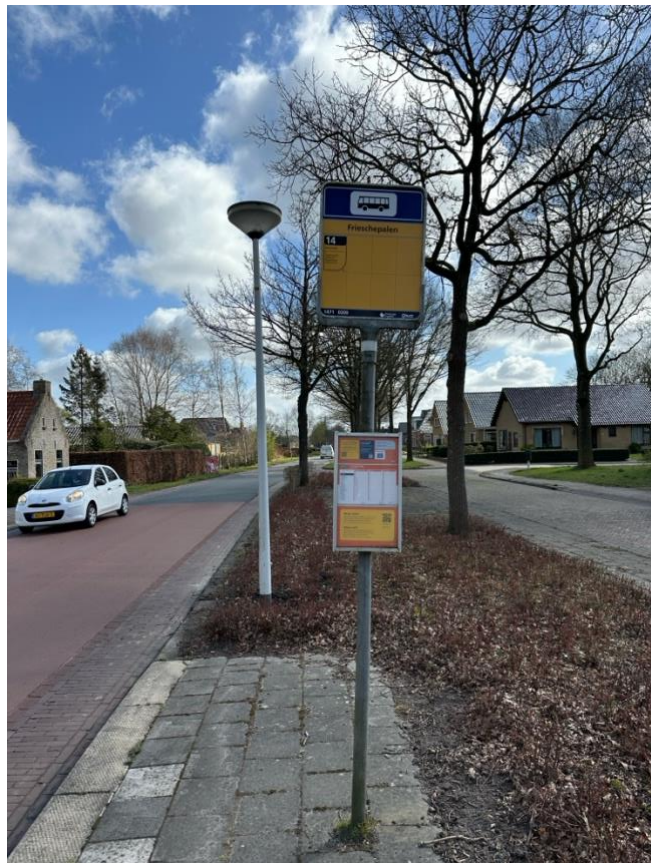
Figuur 20 Halte Frieschepalen

De halte is goed toegankelijk voor rolstoelgebruikers of voor kinderwagens. Er is met hen rekening gehouden door een op- en afritje op de halte (Figuur 21). De halte is echter minder toegankelijk voor blinden of slechtzienden aangezien er geen geleidelijn aanwezig is. Dat is wel een groot minpunt van de toegankelijkheid van deze halte. Er is wel een verkeersveilige oversteek. Het is niet een superdrukke weg en je kan goed uitkijken of er auto's aankomen. Het zicht wordt niet geblokkeerd. Ook is de halte goed bereikbaar te voet of met de fiets en de fietsenstalling staat naast de halte, dus je hoeft niet ver te lopen naar de halte toe.

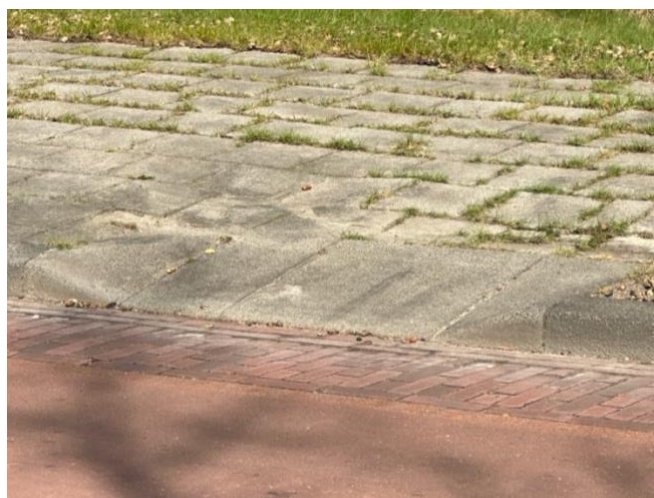
Figuur 21 Op- en afritje bij halte

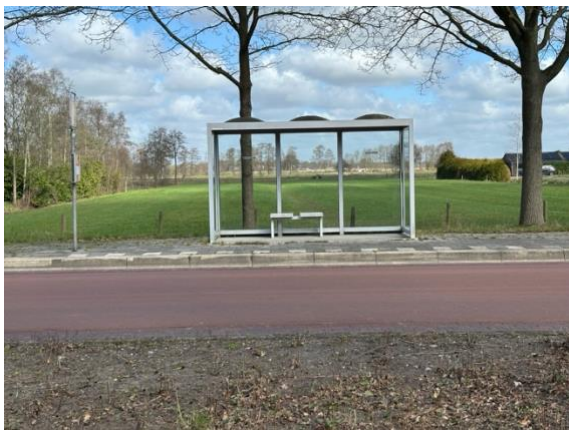
De haltes zijn goed bereikbaar met de fiets en de afstand tussen halte en fiets is klein, maar de stalling is niet helemaal top. De fietsenstalling is niet overdekt en er is geen mogelijkheid tot aanbinden (Figuur 22). En ik zou niet zo snel mijn wiel hiertussen zetten ivm het risico dat het gebogen wordt. Er is wel eenabri aanwezig met de mogelijkheid om te zitten. Dat is een pluspunt van deze halte (Figuur 23).

**Figuur 23 Abri bij halte**

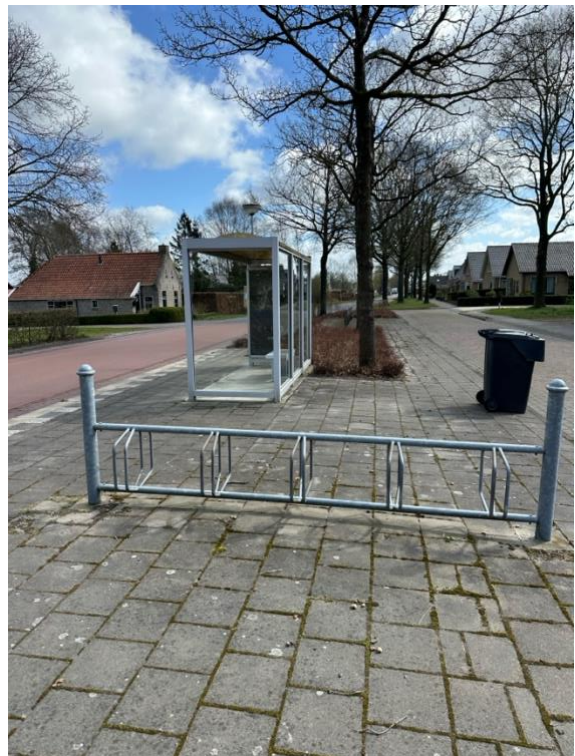
**Figuur 22 Fietsenrek bij halte**

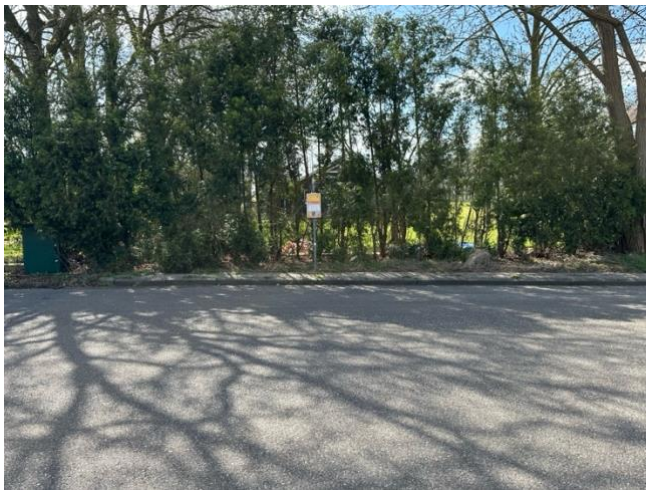
De sociale veiligheid heeft 2 van de 5 punten gescoord. Er is straatverlichting aanwezig bij de halte, maar doordat de halte redelijk afgelegen ligt geeft het niet een erg veilig gevoel. Bij de halte in de richting van Bakkeveen (Figuur 24) is er veel begroeiing wat er slordig uitziet. Ook heb je hierdoor niet goed zicht op je omgeving wat ook voor een minder veilig gevoel kan zorgen.

Figuur 24 Veel begroeiing bij halte

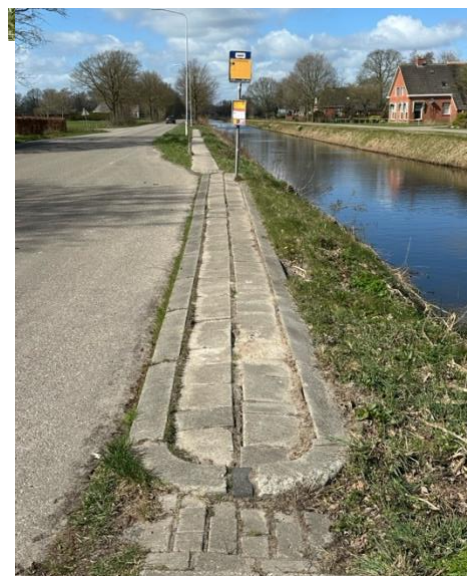
Figuur 27 Slechte bestrating bij halte
